INFORME NRO. DFOE-AE-IF-02-2013
5 de abril, 2013

DIVISIÓN DE FISCALIZACIÓN OPERATIVA Y EVALUATIVA

ÁREA DE SERVICIOS AMBIENTALES Y DE ENERGÍA

**INFORME SOBRE LA AUDITORIA OPERATIVA ACERCA DE LA CAPACIDAD
OPERATIVA, EL DESEMPEÑO Y EL MANTENIMIENTO
DE LAS SUBESTACIONES ELÉCTRICAS**

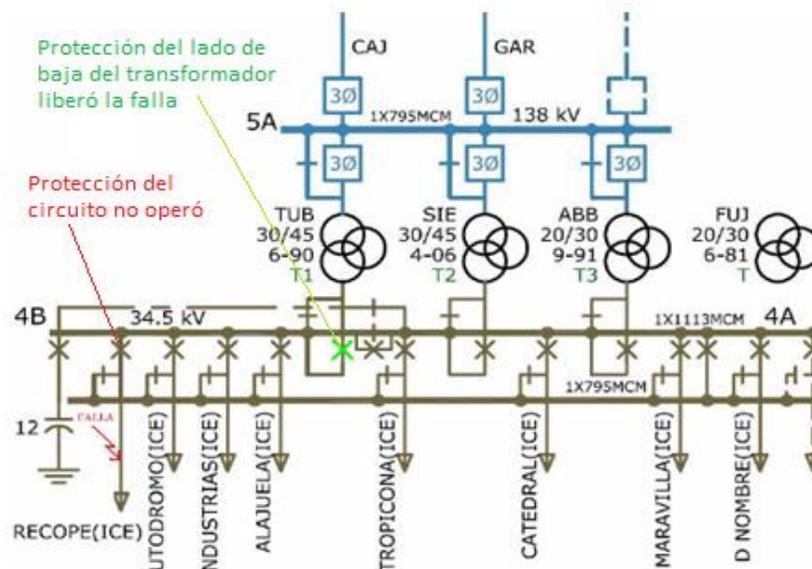
Figura Nro. 01

- 2.23 Por otra parte, en lo referente a las fallas generadas en las líneas de la red de distribución que provocaron energía no suministrada, la mayoría se debió a que la protección de sobre corriente del circuito de distribución (*recloser*) operó de forma deficiente. En este sentido, de 17 fallas registradas en el año 2010, 12 se filtraron al transformador y en el 2011 fueron 14 de 25 fallas identificadas.

- 2.24 A modo de ejemplo, la siguiente figura presenta una falla ocurrida en el circuito de distribución RECOPE de la subestación El Coco. En esta falla no se activó la primera protección de dicho circuito, que es el *recloser*, la falla continuó hacia lo interno de la subestación y fue detenida por la protección del transformador, ubicada en el lado de baja tensión de este.

Liberación de falla por operación deficiente de un *recloser* en la Subestación de El Coco en el año 2010

- 4.3 Identificar medidas que mejoren la eficacia de las protecciones de los puntos de entrega de las subestaciones, ante fallas provenientes de la red de distribución eléctrica; así como girar las instrucciones para que se implementen dichas medidas. Para ello, tomar en cuenta los factores de carácter técnico y económico que correspondan, y coordinar con los distribuidores de electricidad cuando resulte pertinente. Lo anterior, con el fin de reducir al máximo la ocurrencia y duración de las interrupciones y el impacto sobre la energía servida originados por la deficiente operación de los *recloser*.
