## Dinámica, transformación y situación actual de los humedales costeros Caso de estudio de los municipios de Chibote y Nuevo Chibote, Perú

Dynamics, transformation and current situation of coastal wetlands. Case study of the municipalities of Chibote and Nuevo Chibote, Perú

Territorios en Formación | 2019 | N16 | TRABAJO FIN DE MÁSTER – Estudios Urbanos

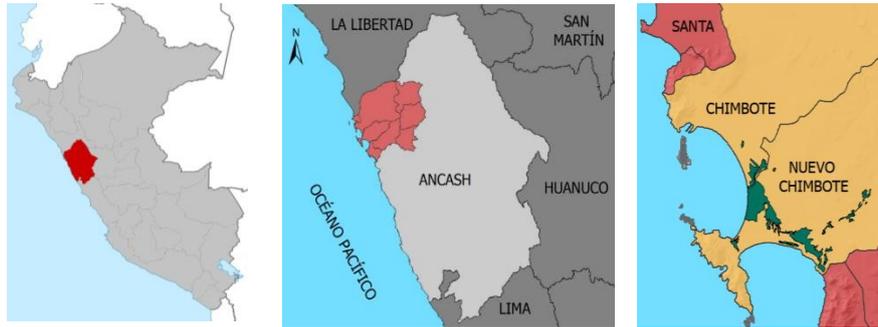
Figura 2. Ubicación geográfica de los municipios de Chimbote y Nuevo Chimbote.  
Fuente: Elaboración propia, en base a la carta nacional del Instituto Nacional Geográfico del Perú 2019.

Los municipios de Chimbote y Nuevo Chimbote, se encuentran ubicados dentro de la provincia del Santa, en el departamento de Áncash – Perú (Figura 2). En el litoral de ambos municipios, se encuentran cinco humedales costeros, los cuales han emergido entre las Bahías de Chimbote y Samanco.

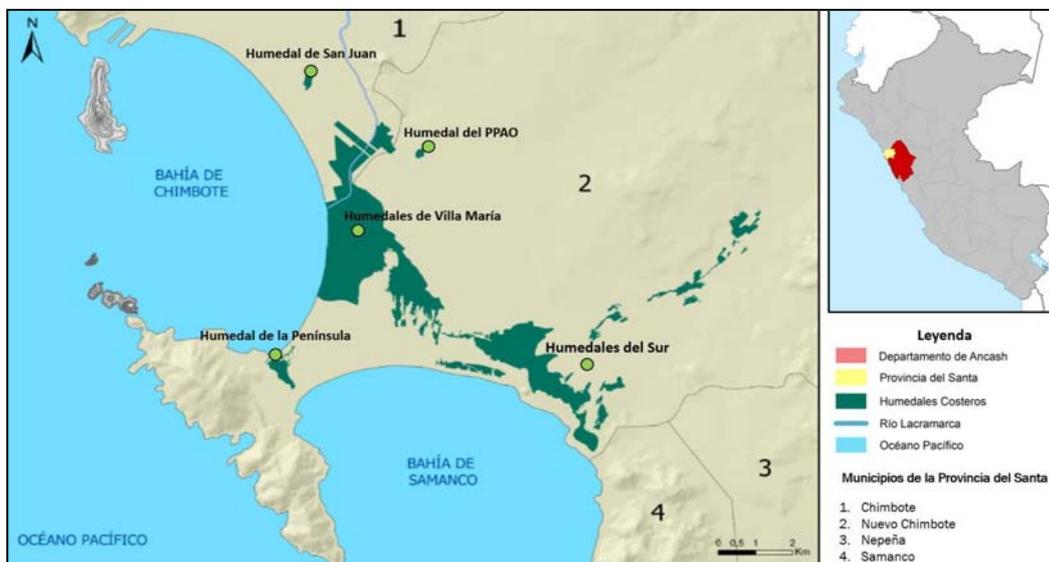
Figura 3. Ubicación de los humedales costeros de los municipios de Chimbote y Nuevo Chimbote  
Fuente: Elaboración propia, en base a los documentos de la MPS e ING<sup>1</sup> – 2019.

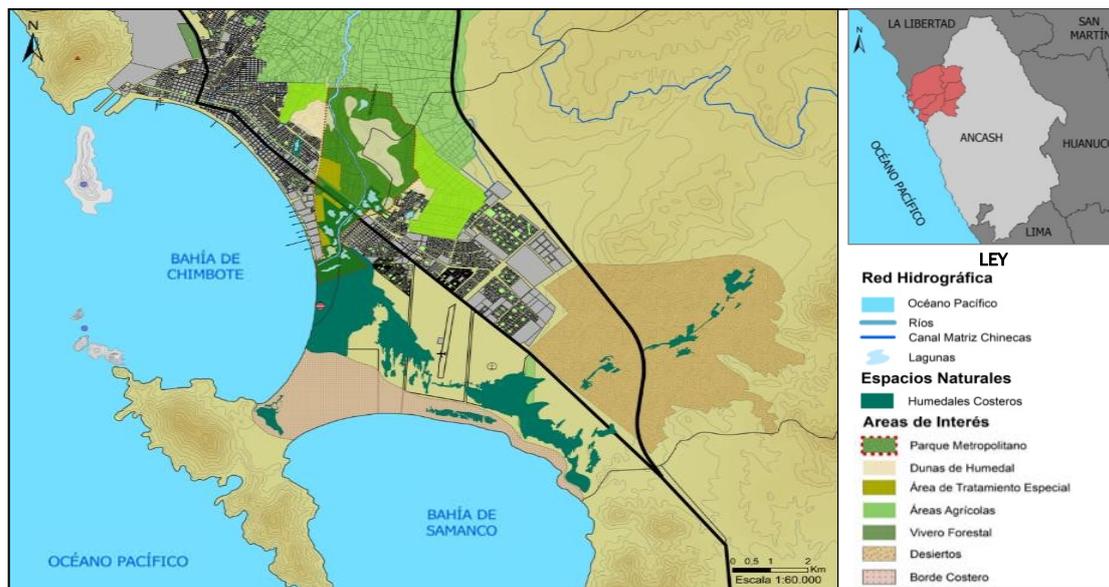
Figura 4. Componentes bióticos y abióticos de los municipios de Chimbote y Nuevo Chimbote.

Los humedales de esta localidad, también se encuentran relacionados con la fisiografía, la cual es una cualidad que está ligada directamente con la aridez del litoral peruano. Caracterizándose por la ausencia de lluvias y sus condiciones altamente desérticas. Debido a estas cualidades, en las desembocaduras del río Lacramarca, brotan y se conforman pequeños estuarios, cuyo componente biológico presenta una alta biodiversidad en especies tanto endémicas como migratorias. La fisiografía, puede ser clasificada en: Valles y planicies aluviales (con superficies de 0 a 4%), estas se encuentran al este de ambos municipios y en ellas no se encuentran formaciones de vegetación ni mucho menos humedales de interior. Mientras que las pampas costeras, son superficies planas con una pendiente entre el 0 y el 8%. Estas superficies están compuestas por antiguos depósitos aluviónicos que a lo largo de los años, han acumulado grandes cantidades de agua, ya sea por filtraciones estancadas de agua o por lluvias torrenciales). En las pampas costeras, se pueden apreciar formaciones onduladas o pequeños montes de arena o dunas de humedal, bordes costeros y desiertos extremadamente áridos (Figura 4).

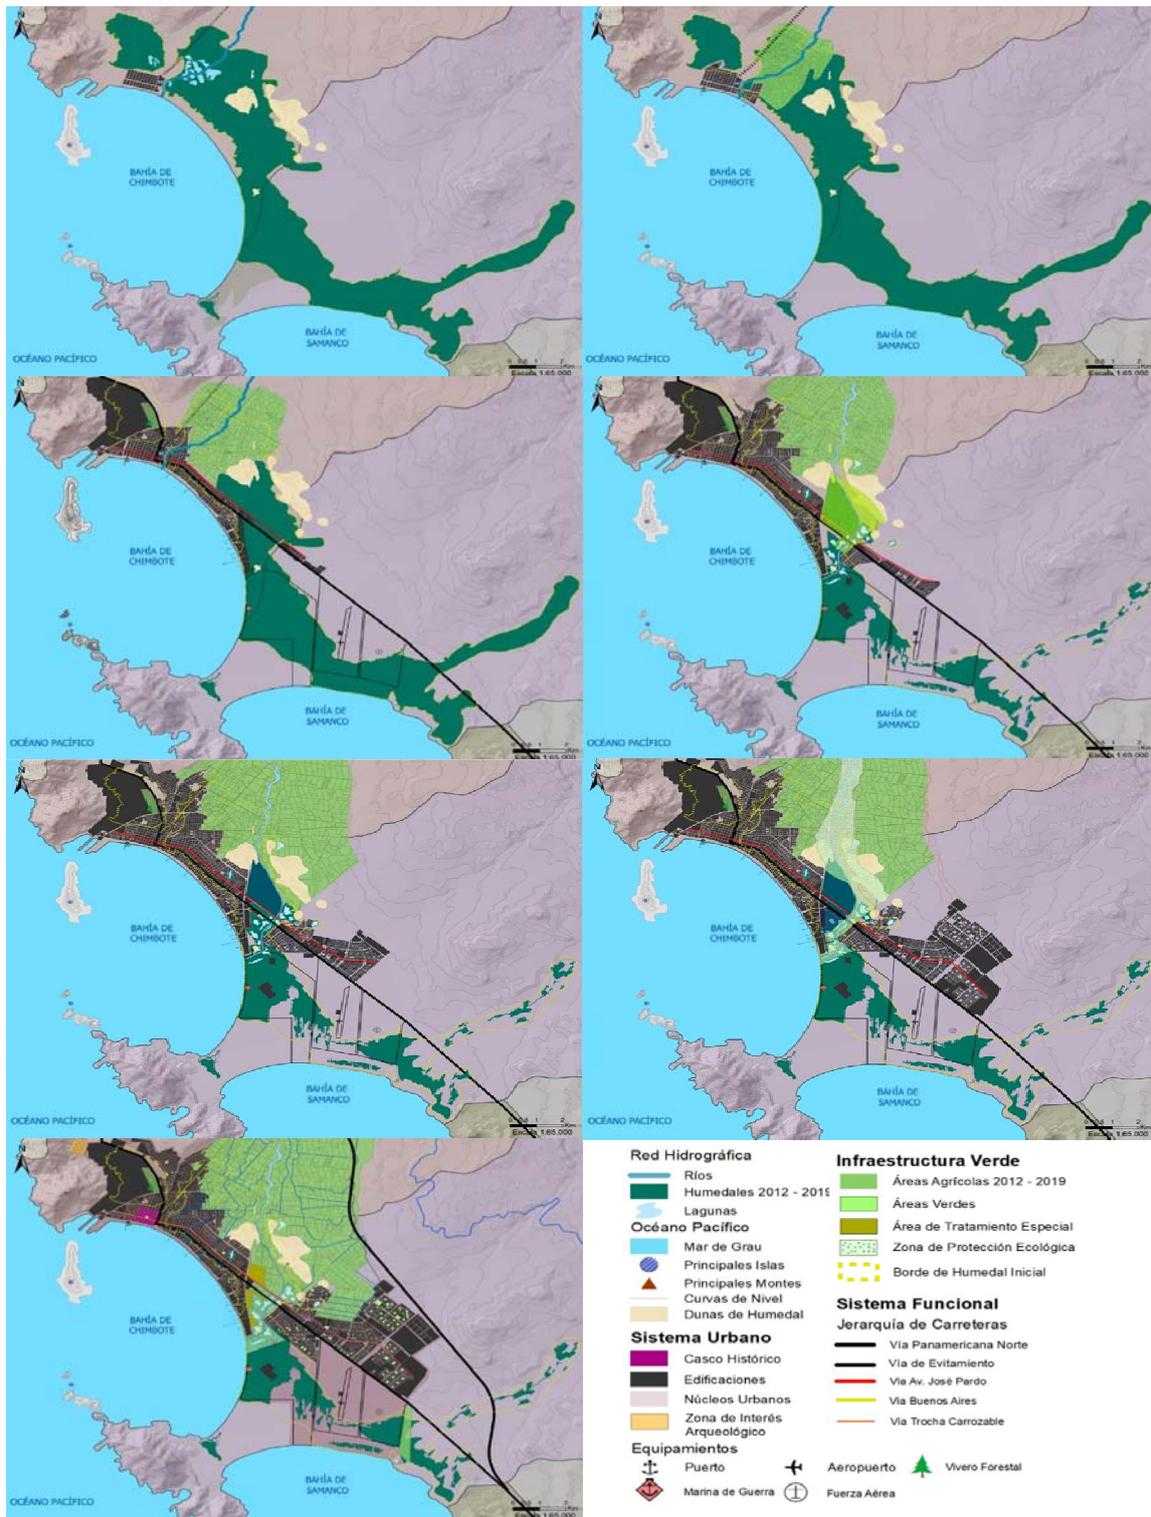
Figura 5. Proceso de expansión urbana de Chimbote y Nuevo Chimbote 1872-2019.  
Fuente: Elaboración propia, en base a los documentos de la MPS, ING y fotografías históricas - 2019.

Los humedales costeros de Chimbote y Nuevo Chimbote, con el paso de los años han sufrido grandes pérdidas de sus territorios naturales. Y es que desde la concepción de los primeros asentamientos en la antigua caleta de pescadores llamada Chimbote, los humedales costeros estuvieron destinados a perecer, debido a los acelerados procesos de expansión urbana que emergían con gran rapidez, producto de la explotación de las grandes riquezas naturales que este pequeño sector ofrecía. En 1871, en antiguo pueblo de Chimbote, es nombrado como puerto mayor, impulsando la economía del región y del país. A inicios de 1900, es considerado como “Perla del Pacífico” y a mediados del siglo XX, se convierte en el primer puerto pesquero del mundo. Estas acciones, hicieron atractivo al municipio, por ello, la población empezó a incrementarse, llegando personas de todas partes del país. De esta manera, se inician los procesos de expansión urbana sin tener en cuenta una adecuada planificación. Para explicar mejor esta situación, en la Figura 5, se presenta los procesos evolutivos de expansión urbana de Chimbote desde 1872 hasta el año 2019. En él, se puede apreciar claramente que la expansión urbana va creciendo con dirección sur y en este proceso, los antiguos humedales costeros de Chimbote y Nuevo Chimbote, han ido desapareciendo poco a poco, al punto de fragmentarse en cinco humedales.

Los procesos de expansión urbana generados desde 1872, han generado la fragmentación física de los humedales costeros, convirtiéndose en un problema con el que tienen con convivir estos ecosistemas. En el caso de los humedales de Villa María, este se encuentra fragmentado por dos de las vías más importantes de ambos municipios. La primera corresponde a la Av. Panamericana Norte (Vía de carácter internacional), y la segunda es la Av. José Pardo – Av. Pacífico

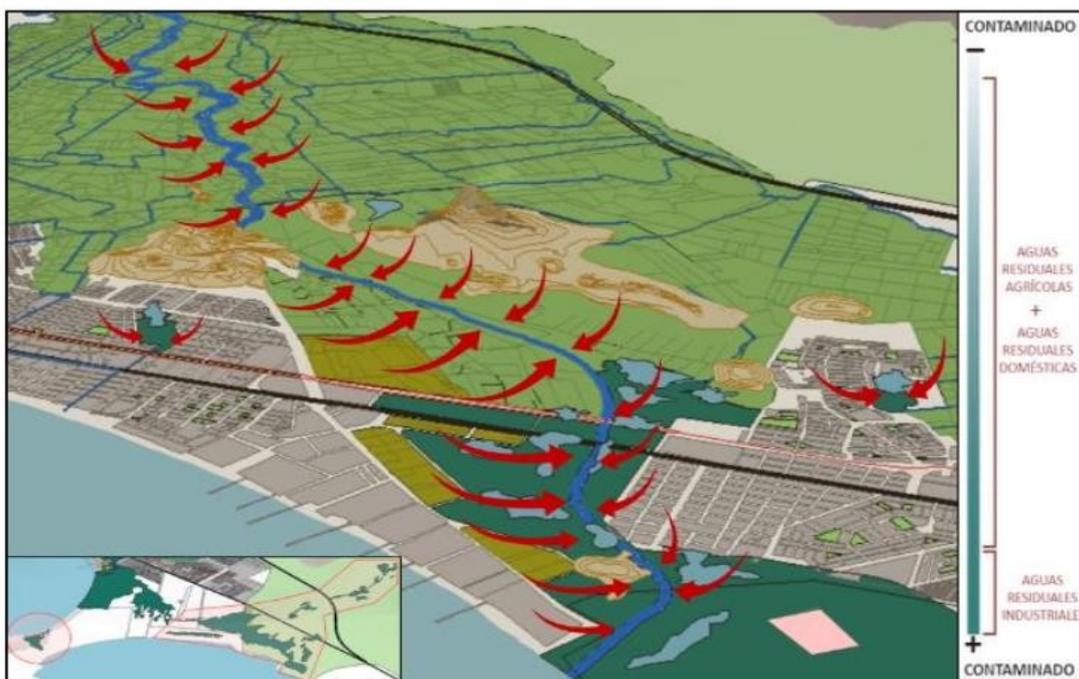
Figura 6. Alteraciones en el régimen hídrico de los humedales costeros.

Fuente: Elaboración propia, en base al análisis territorial 2019, la escala de contaminación, fue elaborada por Milagros Saloma, 201

Otro factor que amenaza a estos humedales costeros, es la alteración en el régimen hídrico. De los cinco sectores de humedales presentados, el más drástico con respecto a la contaminación de sus recursos hídricos, es el humedal de Villa María. Pues como se sabe, este es atravesado horizontalmente por el río Lacramarca, descendiendo por el Valle de la cuenca del río Lacramarca, y es allí donde comienzan sus conflictos. La contaminación de este río, puede establecerse en tres tipos de contaminantes:

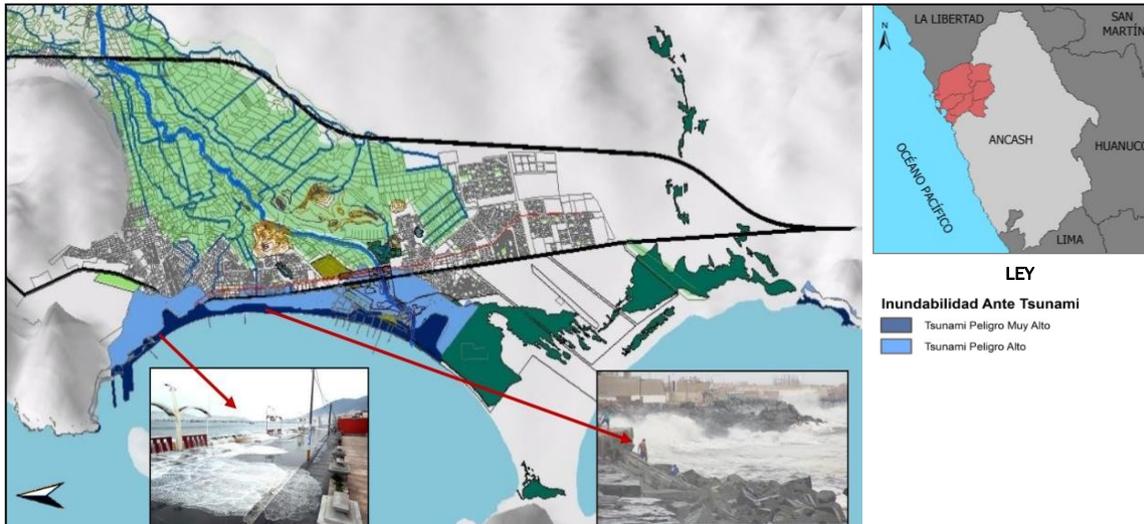
Figura 7. Conflictos naturales – vulnerabilidad ante tsunami  
Fuente: Elaboración propia en base a los documentos del ING y del INDECI.

lado, si la magnitud fuese de 9,0 Mw, la situación sería completamente desfavorable para Chimbote. Aproximadamente, un 40% del núcleo urbano desaparecería, incluyendo el caso histórico. Algunos humedales, al no colindar directamente con el la bahía de Chimbote, no se ven afectados. Sin embargo, nuevamente, el único humedal que resultaría afectado, es el humedal de Villa María, llegando a perder hasta un 60% de su superficie a causa de un posible tsunami (Fig. 7).

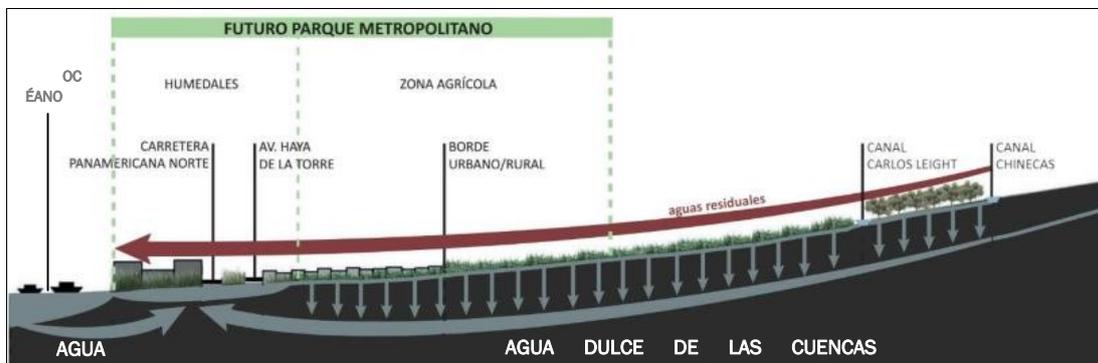
Figura 8. Alteraciones de salinidad en los humedales costeros.  
Fuente: Milagros Saloma, 2015, algunas modificaciones fueron realizadas por el autor.

Pero, ¿porqué es importante tener en cuenta las temperaturas del mar? Jordi Font, sostiene que “Si llueve en el mar aumenta el agua dulce y disminuye la salinidad; si hay evaporación por insolación, el agua se va a la atmósfera mientras la sal se queda en el océano y aumenta la salinidad” (Heraldo, 2011). Al incrementarse la salinidad del mar de la bahía de Chimbote y Samanco, esta afectaría seriamente a los humedales costeros. Pues, en el territorio, existen filtraciones agua salada proveniente desde el Océano Pacífico, las cuales se mezclan con las aguas dulces provenientes de las cuencas hidrográficas del río Santa, Lacramarca y Nepeña (Figura 8).

Esta combinación de aguas, han permitido el afloramiento de los cinco humedales costeros existentes entre ambos municipios. Sin embargo, por su colindancia directa con el mar, el humedal de Villa María es uno de los humedales que se encuentran altamente vulnerable por el incremento de la salinidad del mar.

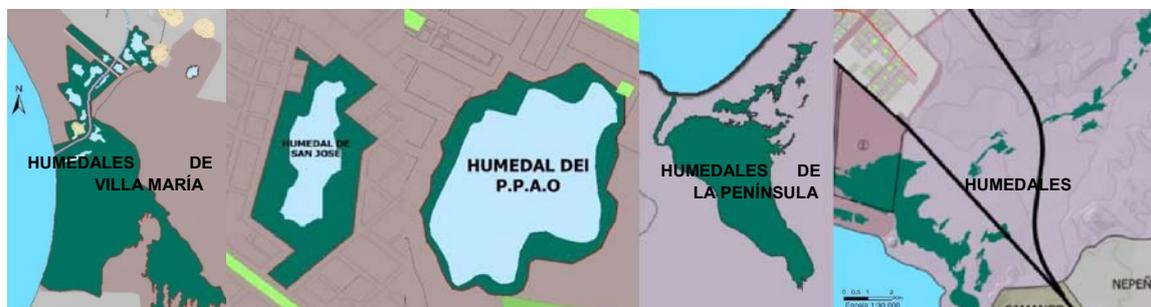
Figura 9. Humedales costeros de Chimbote y Nuevo Chimbote.
