INFORME NRO. DFOE-AE-IF-02-2013
5 de abril, 2013

DIVISIÓN DE FISCALIZACIÓN OPERATIVA Y EVALUATIVA

ÁREA DE SERVICIOS AMBIENTALES Y DE ENERGÍA

**INFORME SOBRE LA AUDITORIA OPERATIVA ACERCA DE LA CAPACIDAD
OPERATIVA, EL DESEMPEÑO Y EL MANTENIMIENTO
DE LAS SUBESTACIONES ELÉCTRICAS**

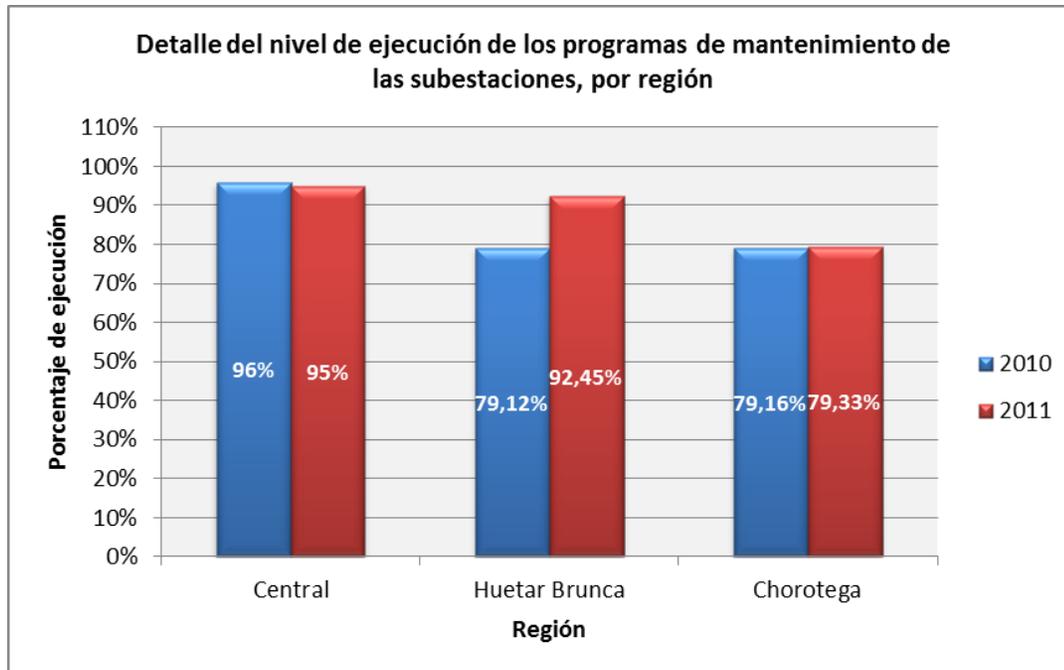
Gráfico Nro. 01

2.31 La ejecución del programa de mantenimiento por cada región del Proceso de Gestión de la Red, evidencia que la región con menor porcentaje de ejecución fue la Chorotega; seguida por la región Huetar Brunca que a su vez mostró una mejoría sustancial del 2010 al 2011; esto según se aprecia a continuación.

- 2.32 En relación con lo expuesto, los coordinadores del área de mantenimiento en subestaciones de las regiones Huetar Brunca y Chorotega indicaron que la ejecución de las actividades de mantenimiento programadas se afectaron principalmente por: a) labores de ampliación de equipos en las subestaciones, b) reconstrucciones en algunas unidades regionales, y c) la recepción y puesta en operación de obras nuevas como las subestaciones de Pirrís, Pailas y Garabito.

- 2.35 Esta subejecución de las actividades de mantenimiento limita la capacidad de anticiparse y reducir la probabilidad de ocurrencia de fallas en los equipos y de evitar daños provocados por las fallas; asimismo, expone a eventuales interrupciones del suministro, indisponibilidades de los equipos y pérdidas en ventas de energía. A su vez, no realizar las pruebas electromagnéticas puede afectar la identificación de discontinuidades o diferencias en conductividad eléctrica que causan distorsiones del campo magnético de algunos equipos, principalmente los de control y medición encargados de activar las protecciones.
